ADRES	Muntstraat 31 achterbouw 6211 EH Maastricht
GEGEVENS	Oorspronkelijke functie: pakhuis Huidige functie: opslag
STATUS	Dominant bouwwerk (achterbouw)
FOTO'S

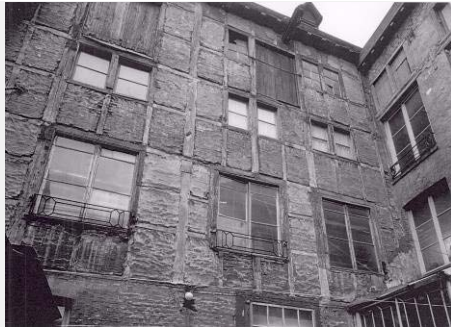
<p><i>De achterbouw van Muntstraat 31 (foto RCE)</i></p> <p><i>Detail van een houten gootklos</i></p>
OMSCHRIJVING	<p><b>Inleiding</b> Achterbouw in vakwerk uit 1455, gelegen binnen de bebouwde kom en binnen het beschermd stadsgezicht van Maastricht.</p> <p><b>Beschrijving</b> <i>Exterieur</i> Achterbouw van vier bouwlagen hoog, gedekt met een lessenaardak. Aan het dak is een geprofileerde dakgoot op (zeventiende-eeuwse) houten gootklossen met een ojiefvorm en een diamantkop. De noordelijke gevel is opgebouwd in een houten vakwerk. De vakwerkconstructie rust op een meterhoge hardstenen sokkel en is vier traveeën breed en vier bouwlagen hoog. De hoogte van de verdiepingen neemt tot de tweede verdieping af. De begane grond is sterk verbouwd en veel van het houtskelet is verdwenen. Op de eerste, tweede en derde verdieping bestaat het vakwerk uit een regelmatig stapelwerk van stijlen en regels. Iedere verdieping rust op een doorlopende wandplaat, die op de balkkopen van de moerbalken is gelegd. De stijlen lopen slechts over één verdieping, alleen die van de derde verdieping lopen door als borstwering van de zolder. De constructie eindigt in een wandplaat onder de goot. Opvallend is dat sporen van diagonale verstevigingen in de voorgevel ontbreken. Alle vakken worden door twee kleine stijltjes horizontaal in drieën verdeeld, met uitzondering van de vakken in de tweede travee (vanaf het westen). Deze zijn namelijk breder en worden in vieren verdeeld d.m.v. een extra middenstijl. De huidige vensters komen niet overeen met de oorspronkelijke raamopeningen. Op dit moment zijn er op de bovenste verdieping een tweetal laadluiken. Het vakwerk was oorspronkelijk opgevuld met leem en vlechtwerk, aangezien de huidige baksteenvulling stroomlagen aan de bovenzijde vertoont en dus later is ingevoegd. Het hout van de vakwerkconstructie is dendrochronologisch gedateerd in het jaar 1455.</p> <p><i>Interieur</i> De interne vakwerkconstructie bestaat uit een viertal moerbalken, haaks op de noordelijke gevel, die aan de zuidzijde in de muur zijn ingekast. Ze worden aan de noordzijde ondersteund door korbelen. Aan de binnenkant van het vakwerk zijn op de onderdorpels van de raamkozijnen naast de laadluiken op de derde verdieping telmerken met de Arabische cijfers '2' en '4' aangetroffen, waaruit men kan opmaken dat deze kozijnen er omstreeks de zeventiende eeuw zijn ingebroken, mogelijk gelijk met het aanbrengen van de gootklossen. Het lessenaardak heeft aan één zijde gekromde jukken, die een dekbalk dragen. Deze dekbalken zijn tegen de zijmuur van het buurpand op een rommelige manier vast gezet met een dwarsbalk of console. De nokgording wordt door een muurstijl gedragen.</p>
